# ATOMU DETEKTĪVI

**ILGONIS VILKS**

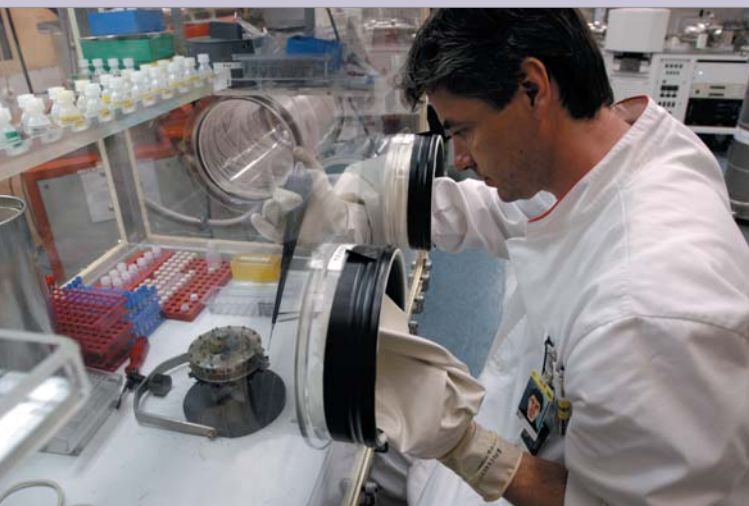
### Darbs boksā – tiek sagatavots paraugu turētājs urāna un plutonija paraugu spektrometrijai.

Otra aizsardzības barjera ir boksi – hermētiski caurspīdīga materiāla būri ar vairākām atverēm, kurām pievienoti cimdi. Šeit notiek reālais darbs. Operators ievieto rokas cimdus un rikojas ar paraugiem – apstrādā tos, veic analīzes u. tml. Iekšā ir salikts viss nepieciešamais – darbarīki, ķīmiskie reaģenti un citas lietas. Paraugus, kas ievietoti dubultās plastmasas maisos, liek boksā iekšā un ņem ārā caur speciālām slūžām. Tā kā darba gaitā boksa saturs pakāpeniski piesārņojas ar radioaktīvajiem putekļiem, tad tie darbarīki,

kas ielikti iekšā, tur arī paliek. Katram boksam ir norādīts, kādu starojuma dozu (niecīgu) saņem operators, ilgstoši strādājot šajā vietā. Vāji radioaktīviem atkritumiem laboratorijā iekārtotas speciālas dzeltenas atkritumu kastes.

Boksā gaisa spiediens samazināts vēl vairāk. Mazvarbūtīgā gadījumā, ja ar asu instrumentu tiktu sagriezts cimds, radioaktīvās vielas paliktu boksā un neizplatītos telpā. Ja risks saskarties ar radioaktīviem putekļiem ir lielāks, operatori lieto sejas maskas – respiratorus. Ja paraugs ir stipri radioaktīvs, jāvelk svina priekšauts. Ar pašiem bīstamākajiem materiāliem

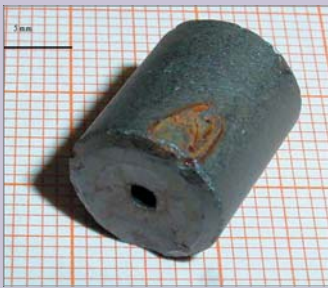
**Degvielas granula no Ignalinas atomelektrostacijas.**  
*European Communities attēls*

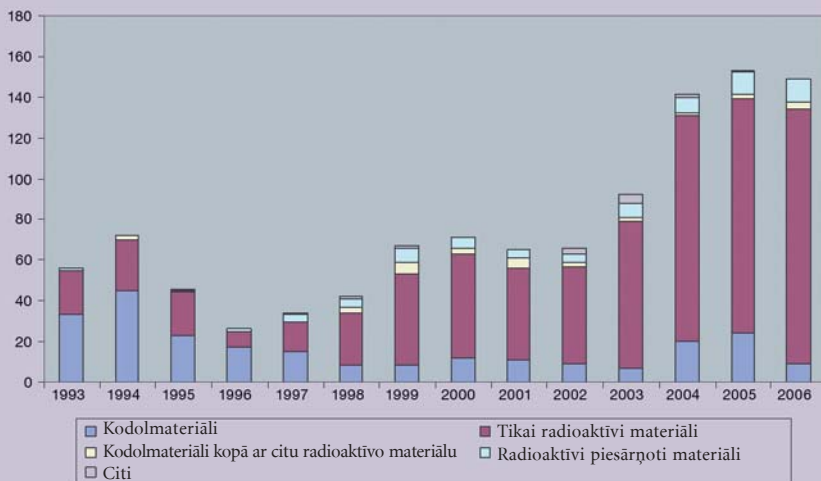
### Radioaktīvo materiālu nelegālās pārvadāšanas gadījumi 1993.–2006. gadā.

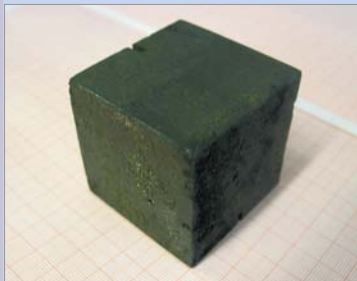
Viens no pieciem trūkstošajiem urāna kubiem.

Taču fronte tuvojās un tālākiem eksperimentiem nepietika laika. Amerikāņi veica speciālu izlūkoperāciju, atrada reaktoru un arestēja zinātniekus, izņemot Heizenbergu, kurš aizmuka ar velosipēdu. Tiesa, arī viņš vēlāk tika arestēts. Amerikāņi savāca 659 urāna kubus un iznīcināja reaktoru. Taču pieci urāna kubi bija pazuduši. Vienu no tiem 20. gs. 60. gados upes malā atrada bērni. Tad tā pēdas atkal pazuda, līdz 90. gados tas “uzradās” kādas mājas pagrabā uzkopšanas laikā. Kubu nodeva muzejam, bet nesēn to izpētīja Transurāna elementu institūta speciālisti. Viņi konstatēja, ka kubs izgatavots 1943. gada septembrī (kļūda  $\pm 3$  mēneši), un tajā nav atrodami urāna dalīšanās produkti. Tas nozīmē, ka dalīšanās reakciju skaits eksperimenta laikā bijis neliels un reaktora kritisko stāvokli tiešām nav izdevies sasniegt.

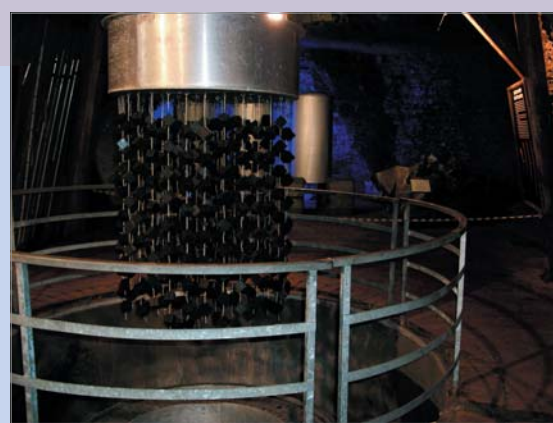
Haigerlohas reaktora urāna kubu virtenes (replika Haigerlohas Atomu muzejā).

Vācu zinātnieki 2. pasaules kara laikā nodarbojās ar kodolpētījumiem, tomēr izgatavot atombumbu viņiem neizdevās. Sākumā darbi notika Berlīnē, taču sabiedroto gaisa uzlidojumi spieda pārcelties uz nelielu pilsētiņu Haigerlohu Vācijas dienvidrietumos. Te irētā alus pagrabā Nobela prēmijas laureāta Vernera fon Heizenberga vadībā uz ātru roku tapa kodolreaktors. Eksperimenti notika 1945. gada marta beigās un aprīļa sākumā. Alumīnija konteinerā, kura augstums un diametrs bija 2,10 metri, tika ielikts mazāks magnija konteiners, bet atstarpī aizpildīja ar grafīta ķieģeļiem, kas kalpoja kā neitronu aizturētājs. Reaktoram uzlika vāku, kurā bija iekārti 664 urāna kubi, katrs 5 cm liels. Tad reaktorā lēnām lēja smago ūdeni un sekoja, vai sāksies ķēdes reakcija. Kaut arī neitronu skaits palielinājās, tas nebija pietiekams, lai reaktors sasniegtu t. s. kritisko stāvokli. Bija vajadzīgs lielāks urāna un smagā ūdens daudzums.

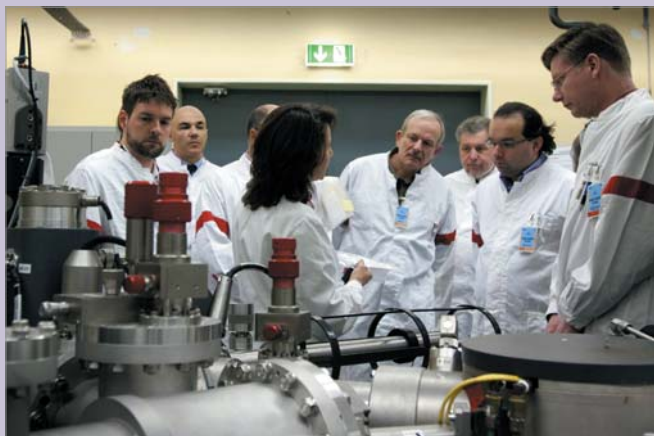
Nikola Erdmane stāsta žurnālistiem par sekundāro jonu masspektrometra izmantošanas iespējām radioaktīvo materiālu analīzei. Ievērojiet identifikācijas kartes un dozimetrus apmeklētāju krūšu kabatiņās.

Institūta laboratorijās iespējams arī izanalizēt ļoti sīkus radioaktīvo vielu daudzumus, tik sīkus, ka tie, atrodoties vidē, nerada nekādus draudus cilvēkiem, bet ļoti noder kodolkriminalistiem dažādu gadījumu izmeklēšanā. “Nozieguma vietā” ar speciālu lupatiņu saslauka putekļus. Pēc tam individuālus putekļus apskata elektronu mikroskopā un nosaka to izotopu sastāvu, izmantojot iekārtu, kas saucas *sekundāro jonu masspektrometrs*. Šo precīzo un arī darbietilpīgo analīžu veikšanu vada pētniece Nikola Erdmane.

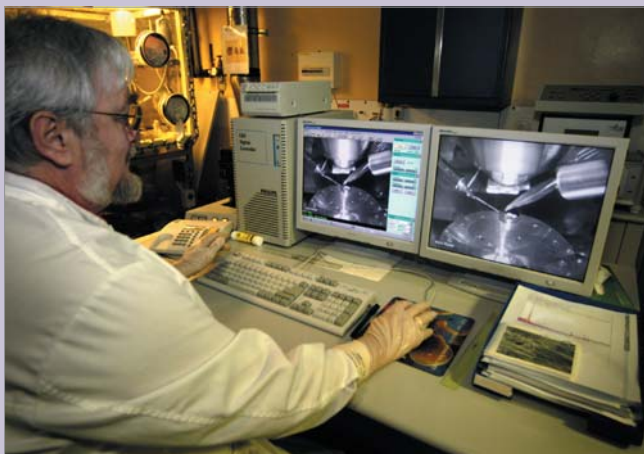
Skenējošajā elektronu mikroskopā uzstādīta manipulātoru sistēma, ar kuriem iespējams pārvietot mikrometra lieluma daļiņas. Pats mikroskops un paraugs, protams, atrodas boksa.
